施主さま、電気工事店の皆さまへ 集合住宅等の新增設現場での配線確認についてのお願い

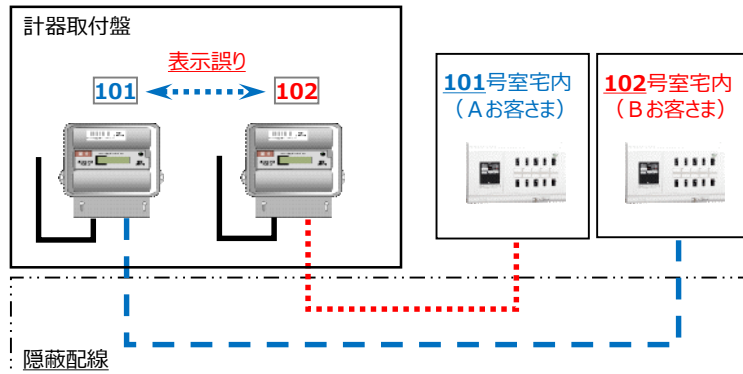
部屋番号表示誤り事例

計器取付盤に表示している
部屋番号が逆に表示されている

集計器盤には各部屋番号を確実に明記し、配線後の確認をお願いします

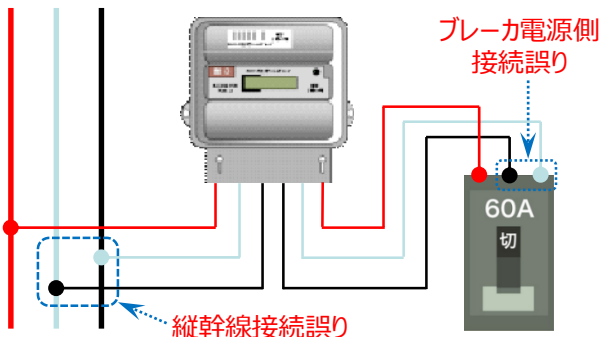
配線接続相誤り事例

幹線およびブレーカへの接続箇所
で白線と黒(赤)線が逆に接続されている

ブレーカの電源側等で配線を振替えすればお客さまは正常に電気をご使用いただけますが、正常に計量できない為、配線を振替えした場合は必ず弊社への連絡をお願いします
